## Montage van sanitair expansievat

### Het probleem

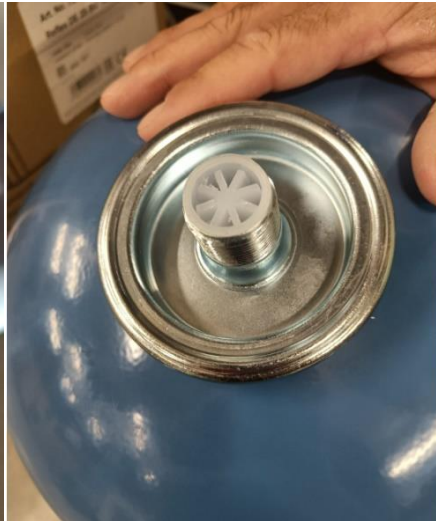
Bij montage kan het witte kunststof ringetje/schijfje aan het uiteinde van het expansievat (afb. 2) – dat dient als galvanische ontkoppeling – de veer in de terugslagklep blokkeren wanneer het vat volledig wordt vastgedraaid.

De oorzaak is de te korte schroefdraad van de terugslagklep, waardoor het expansievat zijn functie verliest.

Afb.2 Het sanitair expansievat

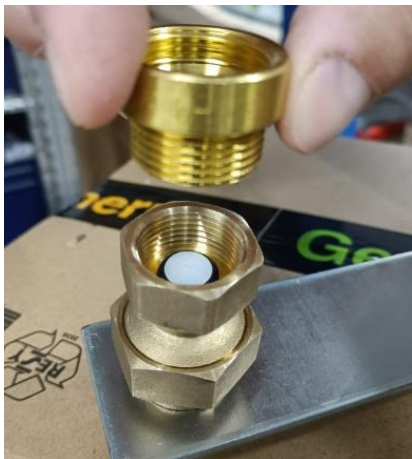
Afb.4 Het messing verlengstuk MF (art.nr:101284)

Gebruik steeds een messing verlengstuk (mannelijk-vrouwelijk) tussen het expansievat en de dubbele terugslagklep (afb. 4).
